Звіт 2019/19

**про проведення технічного обстеження будівель та споруд
Державного Підприємства «АРТЕМСІЛЬ» за адресою:
вул.Лермонтова,1, м.Соледар, Бахмутський район,
Донецька обл., 84545**

Солефабрика, інв. № 15152 (рудник №7)

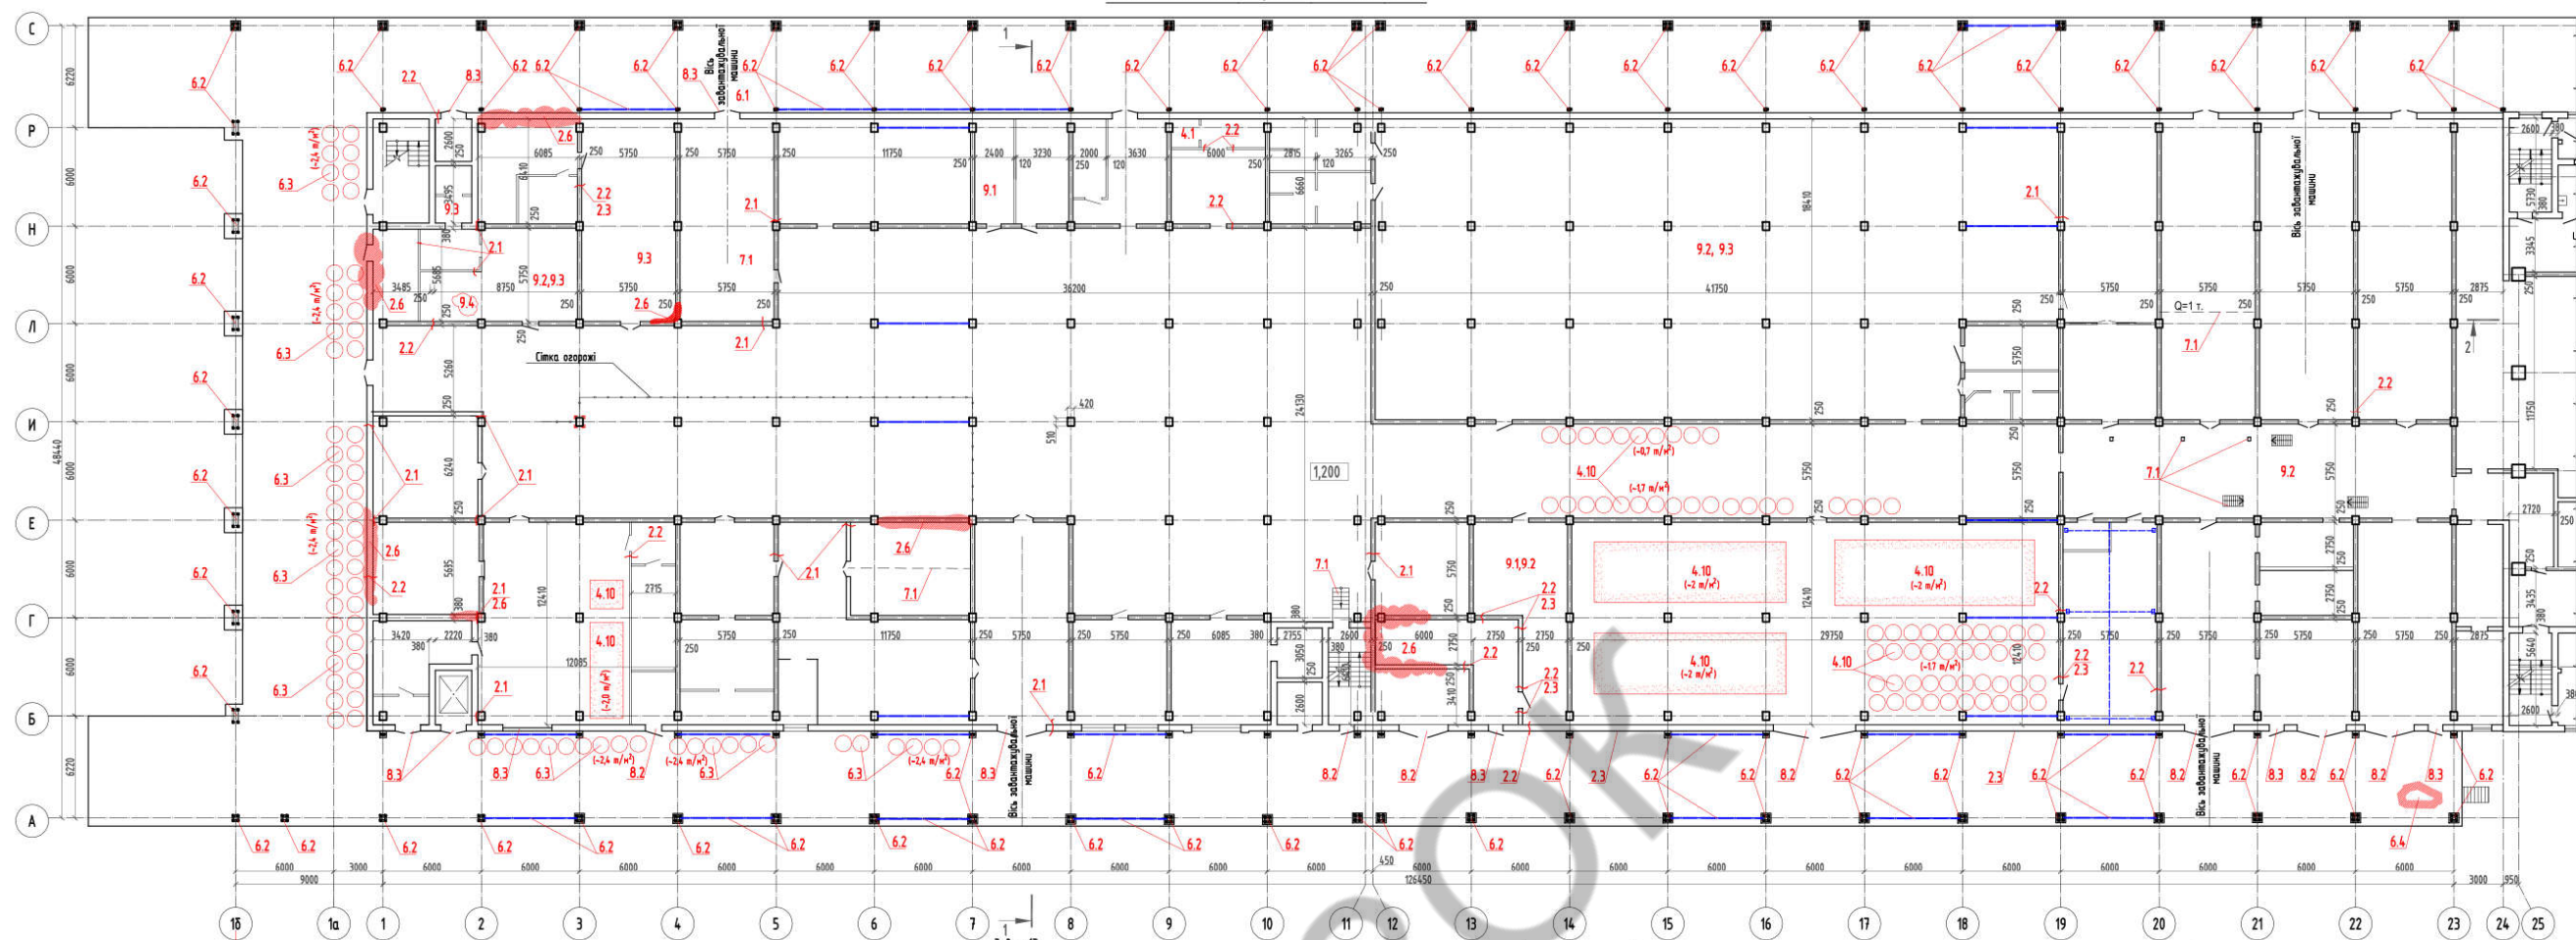
План на позн.+1,200 в осях 1-25

Дефект 6.1-загальний
Фотографії дефектів і пошкоджень конструкцій див. дод. 4.
Рекомендації по відновленню експлуатаційної надійності будівельних конструкцій див. дод. 6.

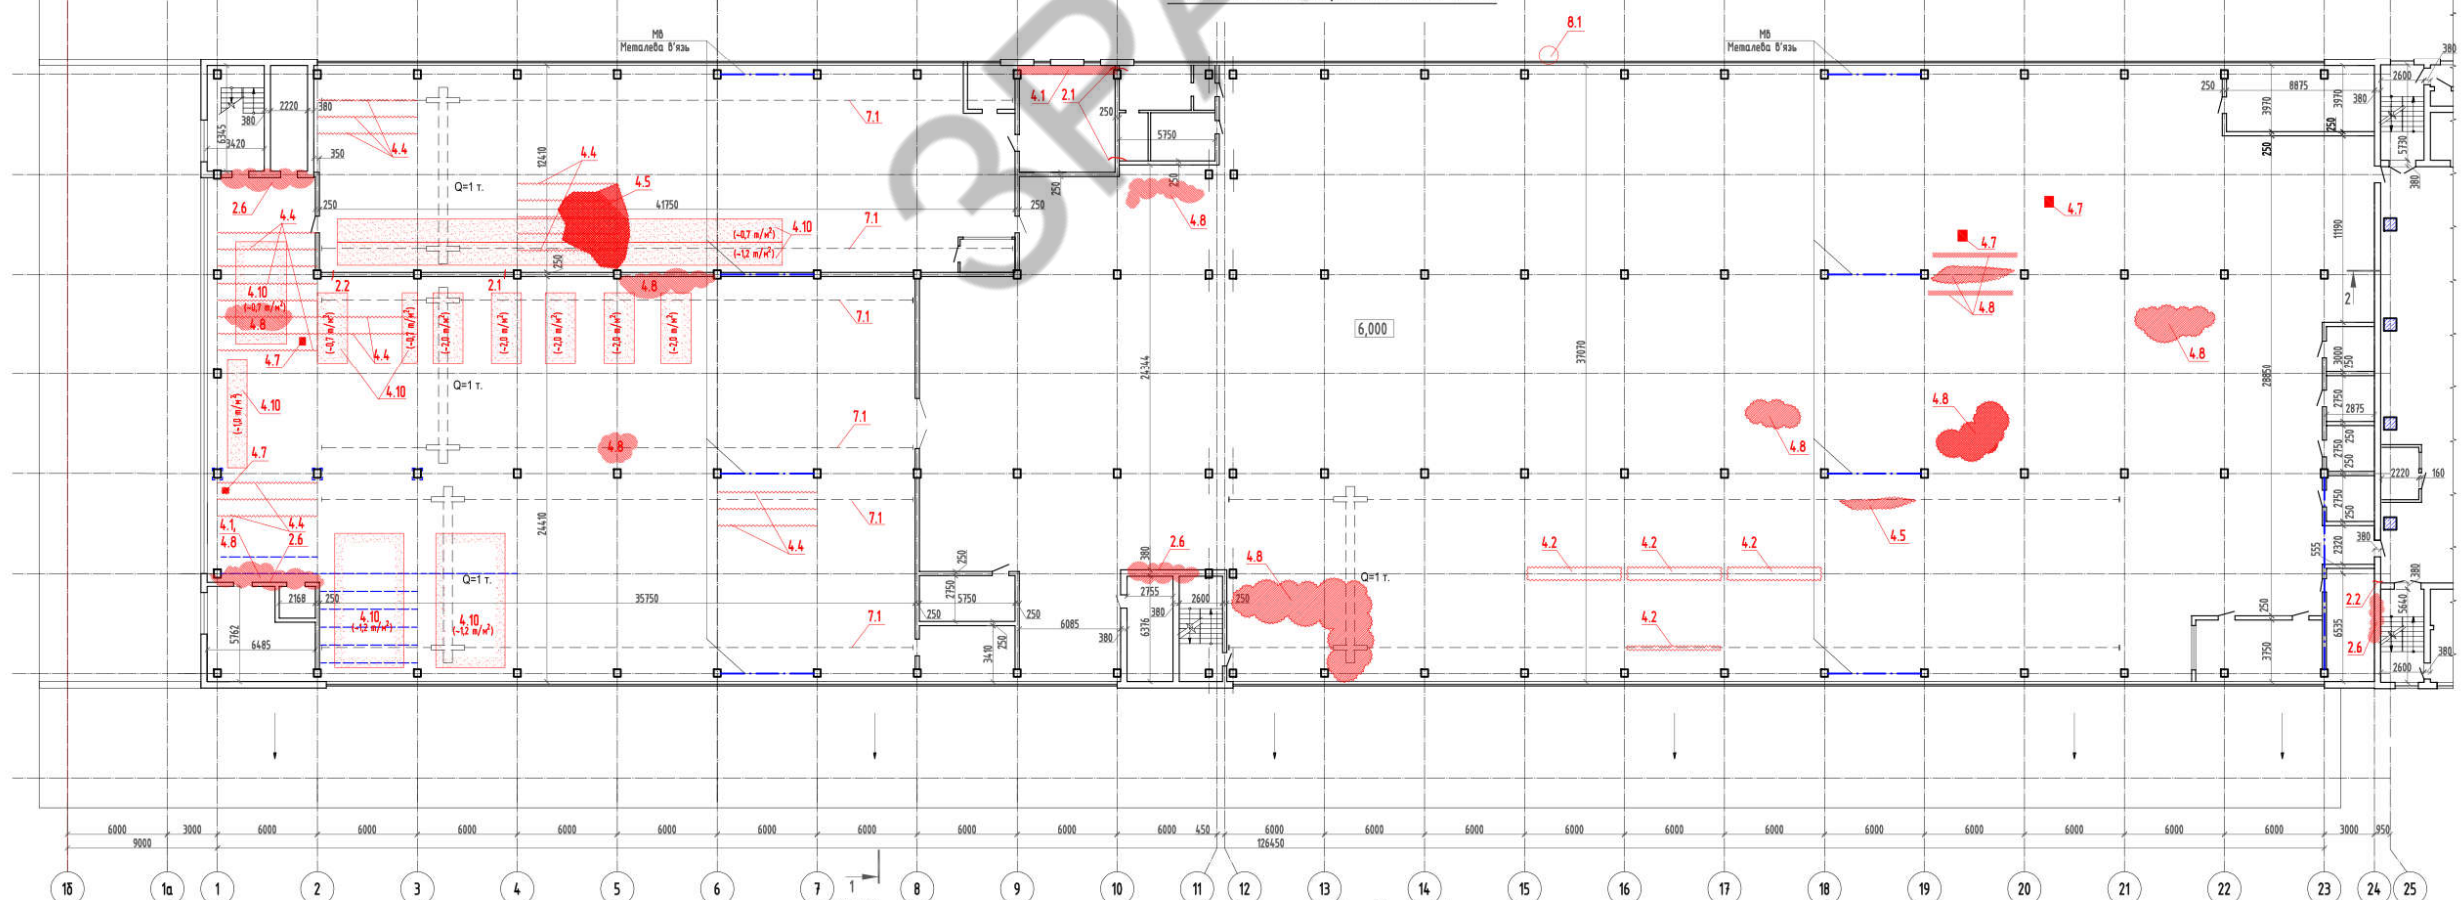
План на позн.+6,000 в осях 1-25

Дефект 9.2-загальний
Опис дефектів і пошкоджень конструкцій, а також віднесення їх до категорій технічного стану наведені у дод. 3.
Фотографії дефектів і пошкоджень конструкцій див. дод. 4.
Рекомендації по відновленню експлуатаційної надійності будівельних конструкцій див. дод. 6.

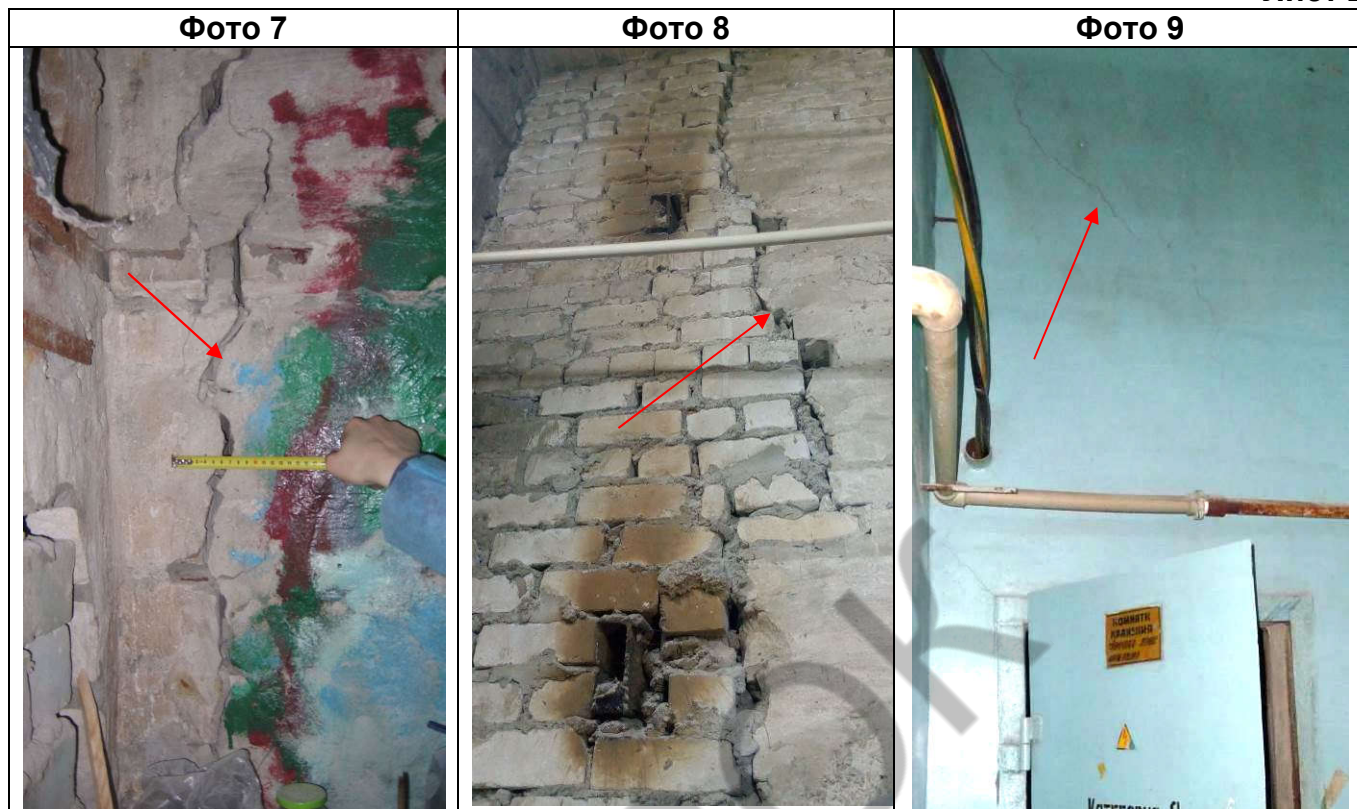
2.1	Див схеми дефектів і пошкоджень	Вертикальні тріщини в цегляному муруванні стін шириною розкриття до 20 мм та довжиною до 4 м	III ⁴⁾	Встановити спостереження за рекомендаціями дод.6
	Фото 7, 8, 9

Пошкодження 2.1 Вертикальні тріщини в цегляному муруванні стін шириною розкриття до 20 мм та довжиною до 4 м

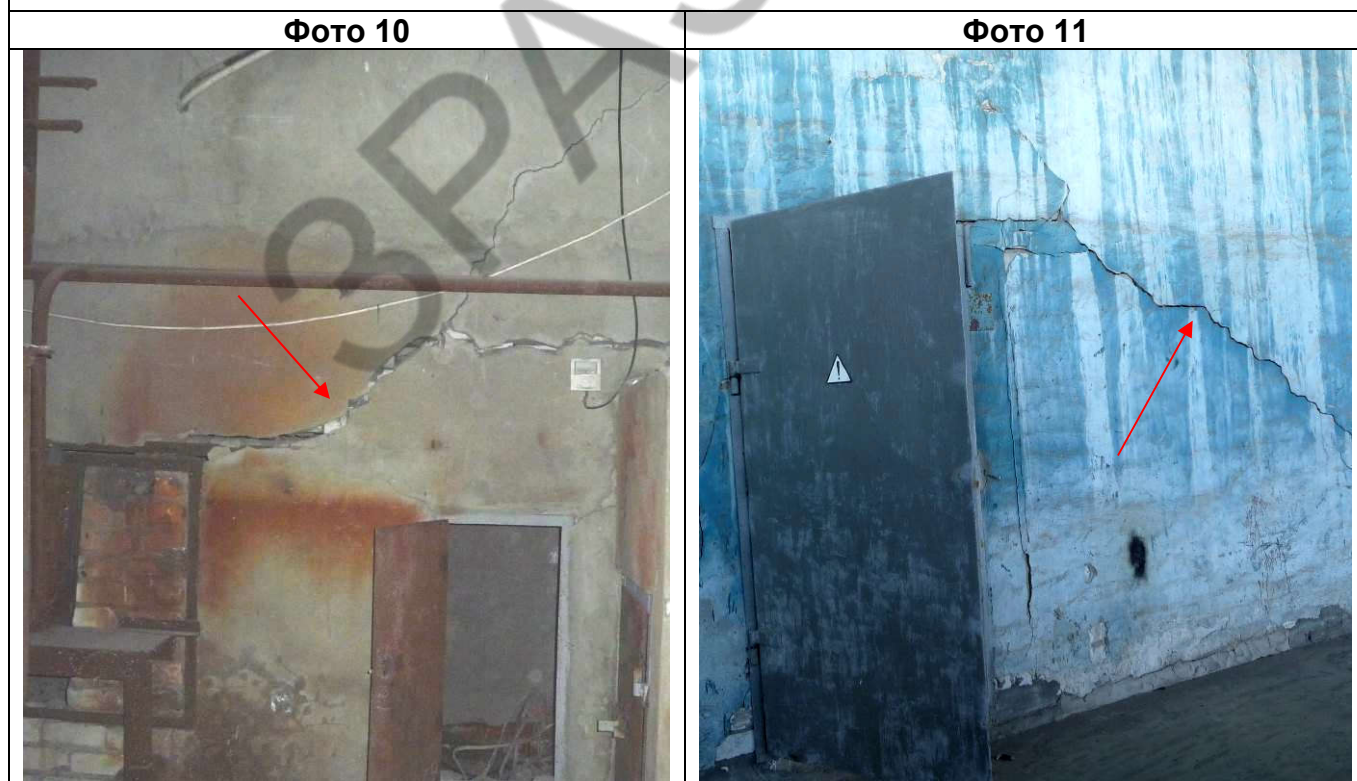
Пошкодження 2.2 Похилі тріщини в цегляному мурування стін шириною до 40 мм довжиною до 4 м

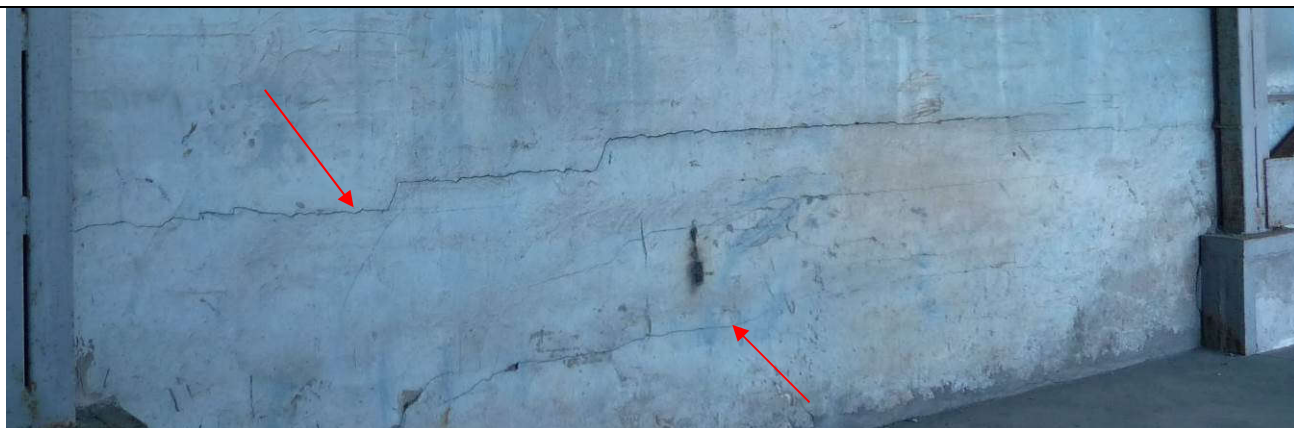
2.2	Див схеми дефектів і пошкоджень	Похилі тріщини в цегляному мурування стін шириною до 40 мм довжиною до 4 м	III ⁴⁾	
	Фото 10, 11			
2.3	Див схеми дефектів і пошкоджень	Горизонтальні тріщини в цегляному муруванні стін шириною розкриття до 5 мм та довжиною до 6 м	III ⁴⁾	
	Фото 12

Пошкодження 2.3 Горизонтальні тріщини в цегляному муруванні стін шириною розкриття до 5 мм та довжиною до 6 м

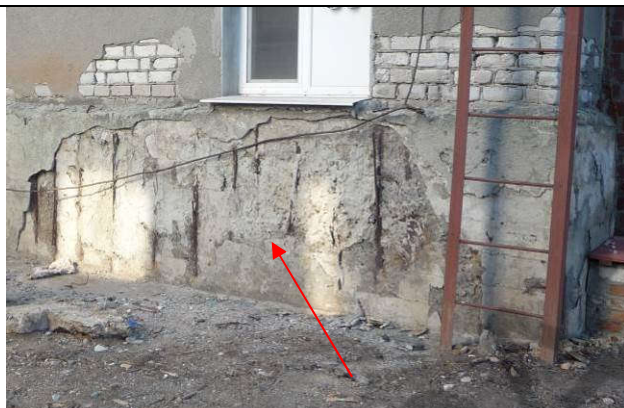
Фото 13

Пошкодження 2.4 Відшарування захисного шару бетону цокольної частини будівлі на площі до 3 м² з ділянками оголення та корозійного пошкодження арматурних стрижнів до 20%

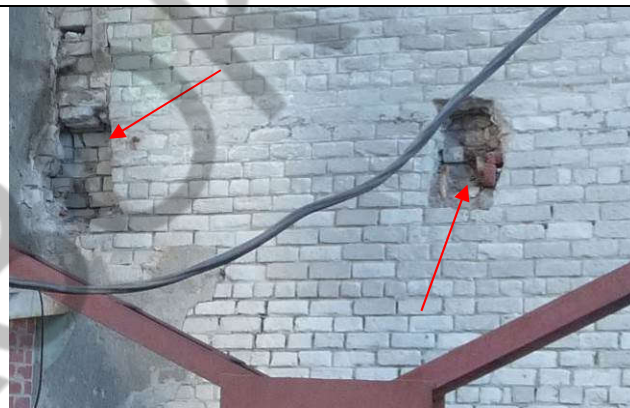
Фото 14

Пошкодження 2.5 Пробиті отвори в цегляному муруванні зовнішніх стін площею до 0,2 м²

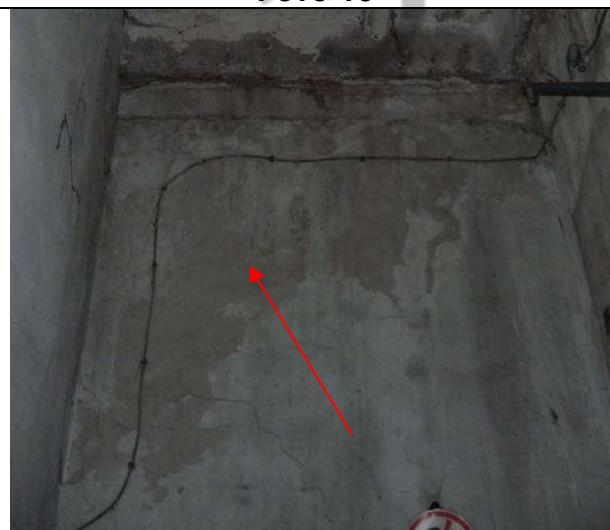
Фото 15

Пошкодження 2.6 Сліди тривалого замочування стін та утворення конденсату на стінах площею до 3 м²

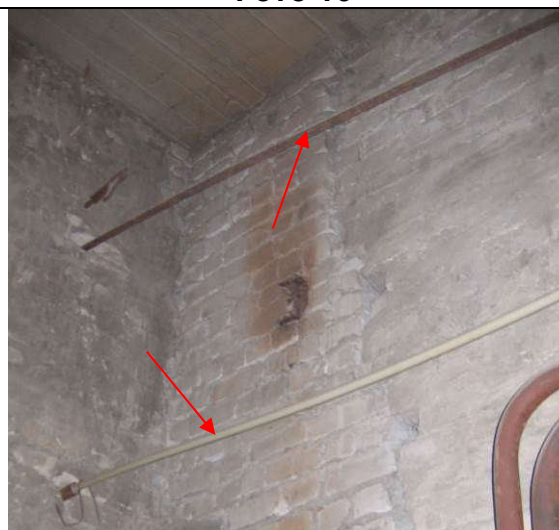
Фото 16

Пошкодження 2.7 Корозійні пошкодження до 5%, Руйнування антикорозійного захисту до 80%. Провисання та відсутність проектного натягу сталевих тяжів підсилення цегляних стін

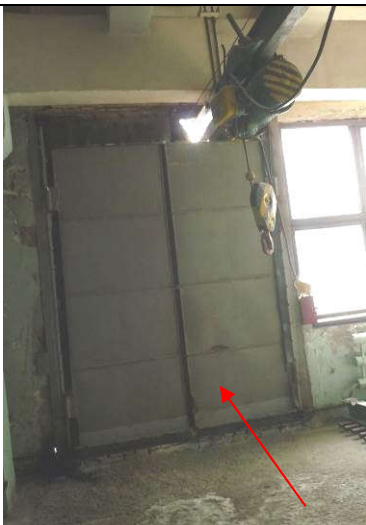
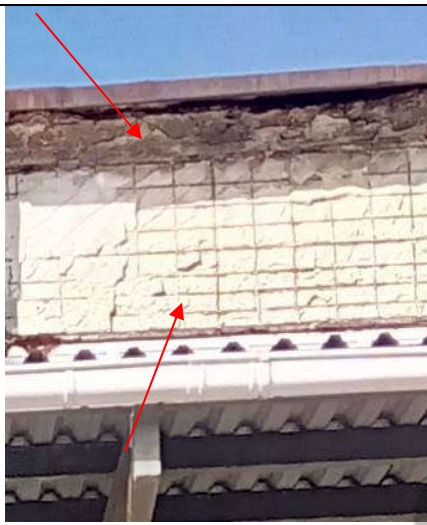
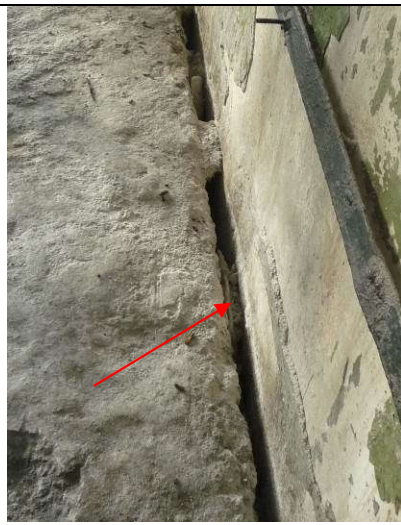
Фото 17	Фото 18	Фото 19

Пошкодження 2.8 Відсутнє надійне блокування монтажних прорізів в стінах від ненавмисного чи раптового відкривання. Відсутнє позначення небезпечної зони	Пошкодження 3.1 Ділянки відшарування захисного шару стінових та карнизних плит на глибину до 30 мм на площі понад 2 м ²	Пошкодження 3.2 Зазор між плитами перекриття та стіновими панелями до 60 мм. Тріщини в місцях сполучення перекриття та стінових панелей до 20 мм
Фото 20	Фото 21	Фото 22

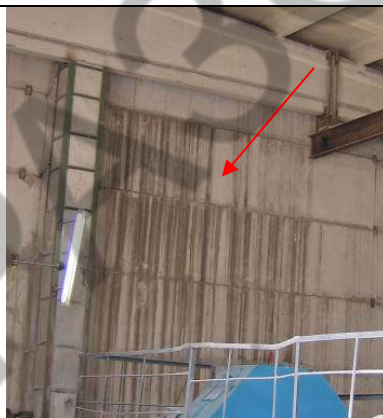
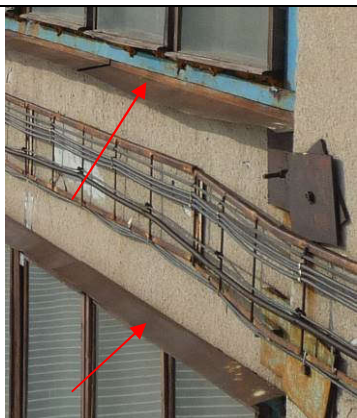
Пошкодження 3.3 Наскрізні тріщини на всю висоту стінових панелей шириною розкриття до 5 мм	Пошкодження 3.4 Ділянки замочування поверхні стінових панелей на площі до 1 м ²	Пошкодження 3.5 Корозійні пошкодження підвіконних відливів становлять до 20%
Фото 23	Фото 24

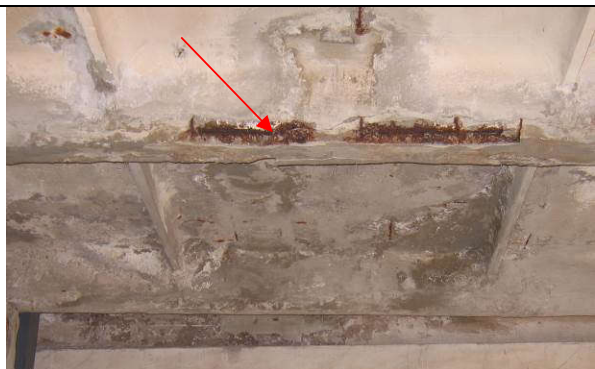
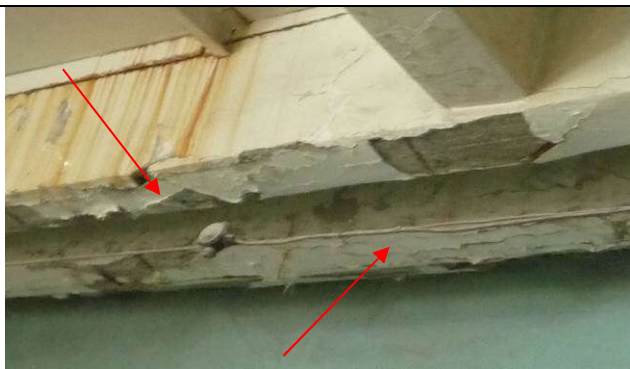
Пошкодження 4.1 Сколювання та відшарування захисного шару бетону плит покриття та перекриття на глибину до 30 мм на ділянках площею до 1 м ²

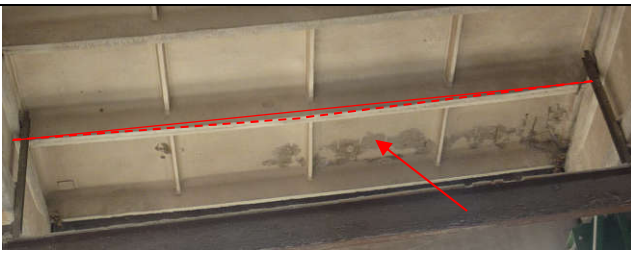
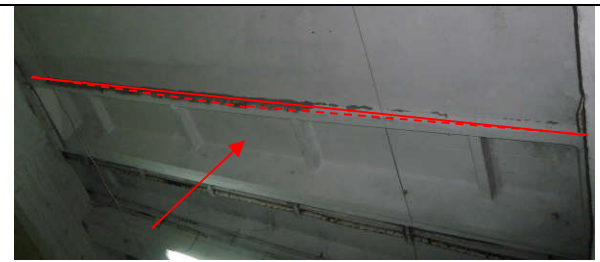
Фото 25	Фото 26

Пошкодження 4.2 Прогини до 30 мм поздовжніх ребер плит покриття та перекриття		
Фото 27	Фото 28

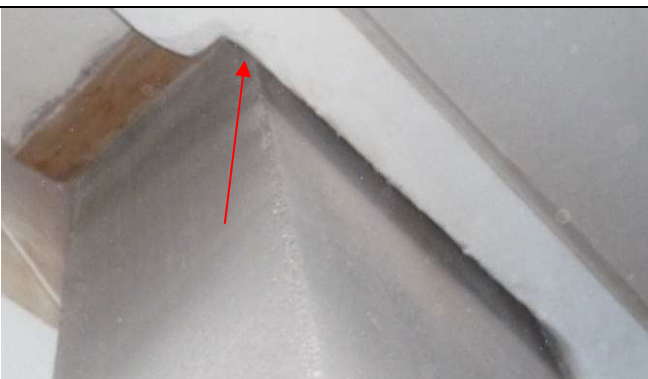
Пошкодження 4.2 Вирубана ділянка балки перекриття на глибину до 50 мм на ділянці до 0,5 м	Пошкодження 4.4 Випадіння розчину з міжпанельних швів між плитами перекриття та покриття на ділянках до 5 м	
Фото 29	Фото 30

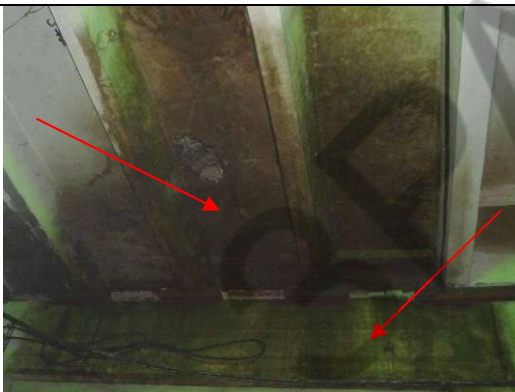
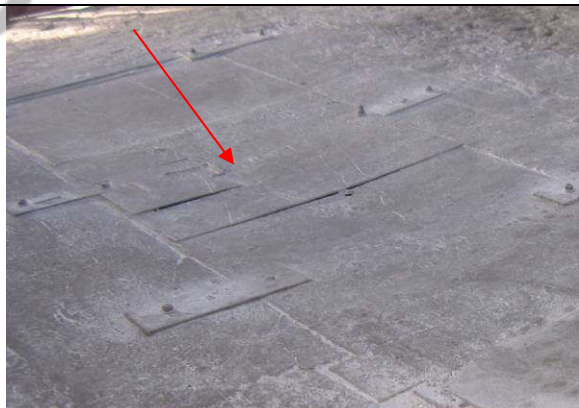
Пошкодження 4.5 Просочення товщі бетону балок, плит перекриття та бетонних підлог мастилами на ділянках площею до 3 м ²	Пошкодження 4.6 Прогини до 20 мм листів металевих ділянок в перекритті;	
Фото 31	Фото 32	Фото 33

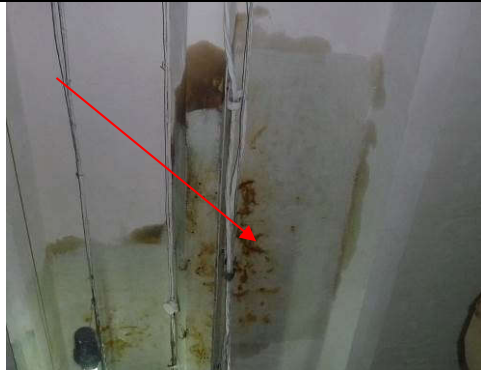
Пошкодження 4.7 Пробиті отвори в плитах покриття та перекриття, в т.ч. місцях проходу технологічного обладнання		Пошкодження 4.8 Ділянки замочування плит покриття балок та плит перекриття на площі до 2 м ²

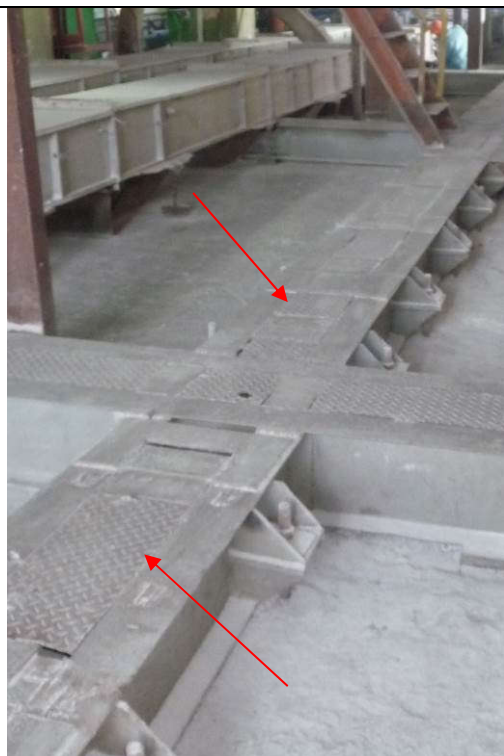
Фото 34

Пошкодження 4.9 Відсутнє попереджувальне сигнальне забарвлення елементів підсилення балок перекриття

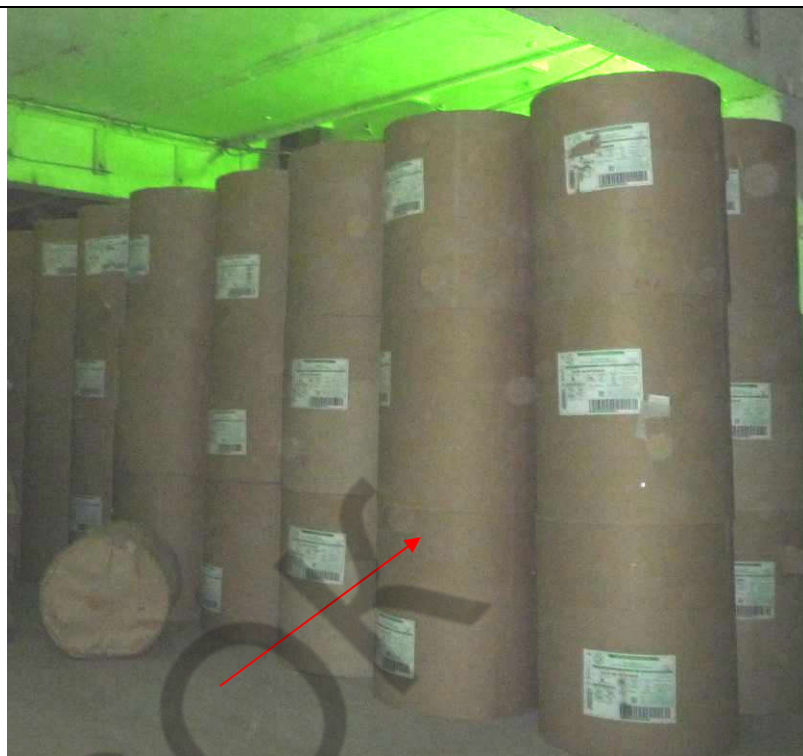
Фото 35

Пошкодження 4.10 Неупоряджене складування матеріалів, нерівномірні та надмірні навантаження на конструкції перекриття при їхньому складуванні та зберіганні

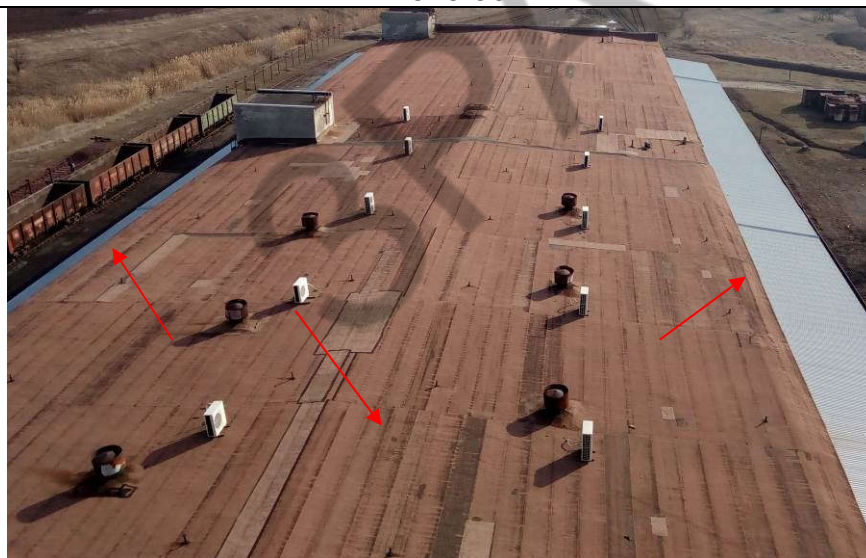
Фото 36

Пошкодження 5.1 Непроєктні вузли та неякісне виконання примикання покрівлі до парапетів та стін будівлі, а також облаштування карнизів, звисів, відсутність зміщень полотнищ по довжині при їхньому укладанні тощо

Пошкодження 5.3 Відсутнє огороження покрівлі

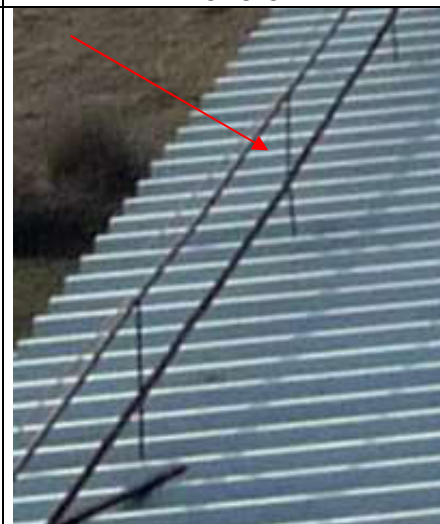
Фото 37

Пошкодження 5.4 Параметри огороження покрівлі 7- поверхової частини будівлі в осях Г+Н,24, В+П,26÷28 та В+П,29 не відповідають вимогам діючих будівельних норм.

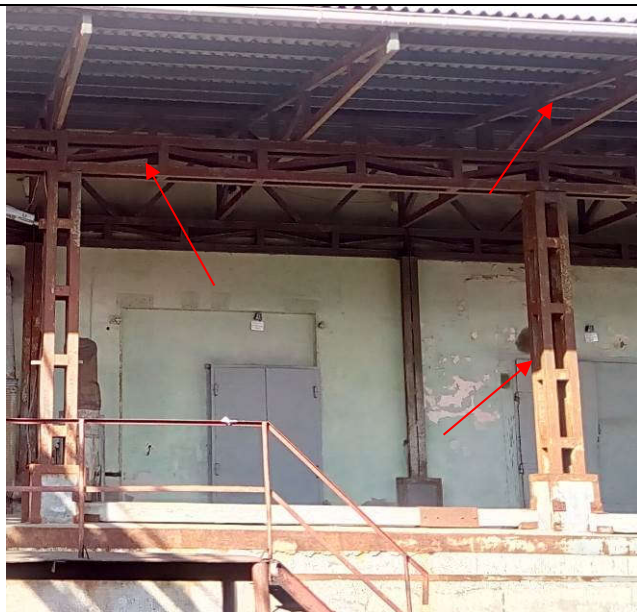
Фото 38

Пошкодження 6.2 Корозійні пошкодження до 10% сталевих колон та конструкції покриття рамп
Руйнування антикорозійного захисту на ділянках площею до 30% поверхні сталевих конструкцій

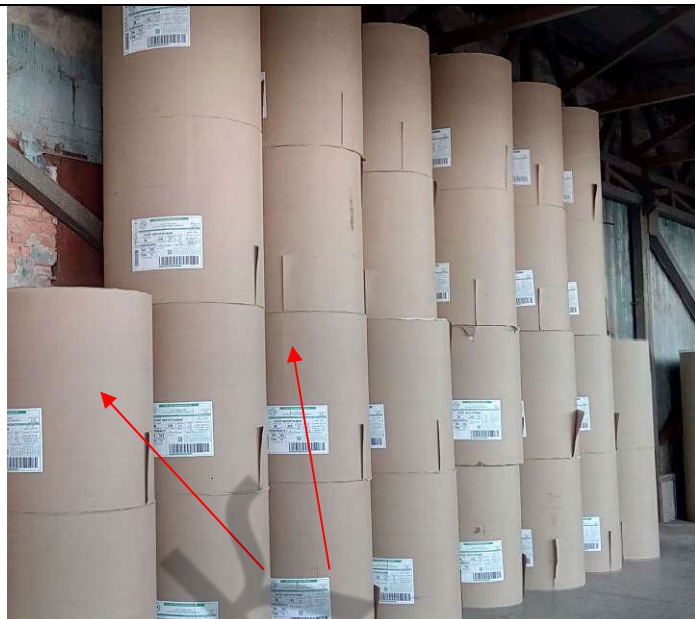
Фото 39

Пошкодження 6.3 Неупоряджене складування матеріалів, нерівномірні та надмірні навантаження на конструкції рамп при їхньому складуванні та зберіганні.

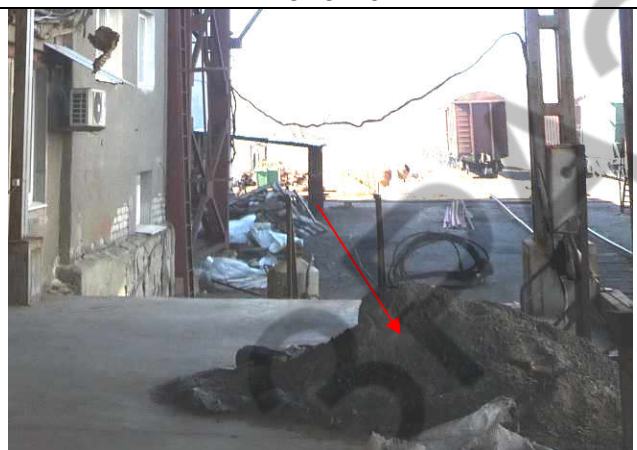
Фото 40

Пошкодження 6.4 Захаращення проходів вздовж рамп будівельним сміттям

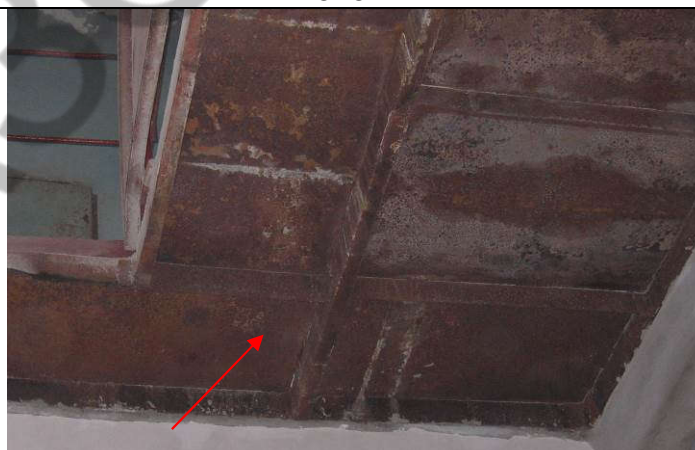
Фото 41

Пошкодження 7.1 Корозійні пошкодження від 5% до 20% Руйнування антикорозійного захисту металевих конструкцій до 40% на ділянках площею до 40%

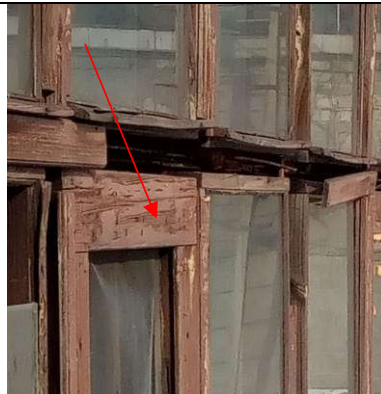
Фото 43

Пошкодження 8.2 Фізичне зношення до 60% дерев'яних віконних та дверних рам

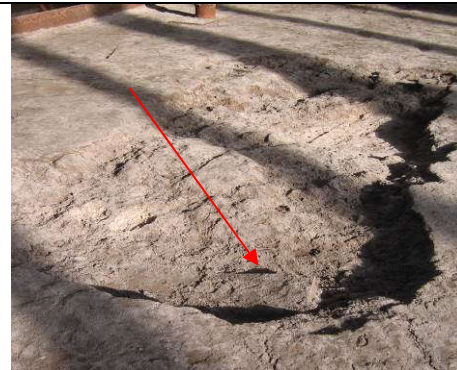
Фото 44

Пошкодження 9.1 Руйнування бетонного покриття підлог, вибоїни та сколи на глибину до 50 мм
